De Nieuwe Sluis te Zwartenberg archeologisch onderzocht

V2503

In opdracht van : Waterschap Brabantse Delta  
Onder aannemer : KWS Infra BV in combinatie met Martens en Van Oord

Plaats en datum : Amersfoort, november 2023

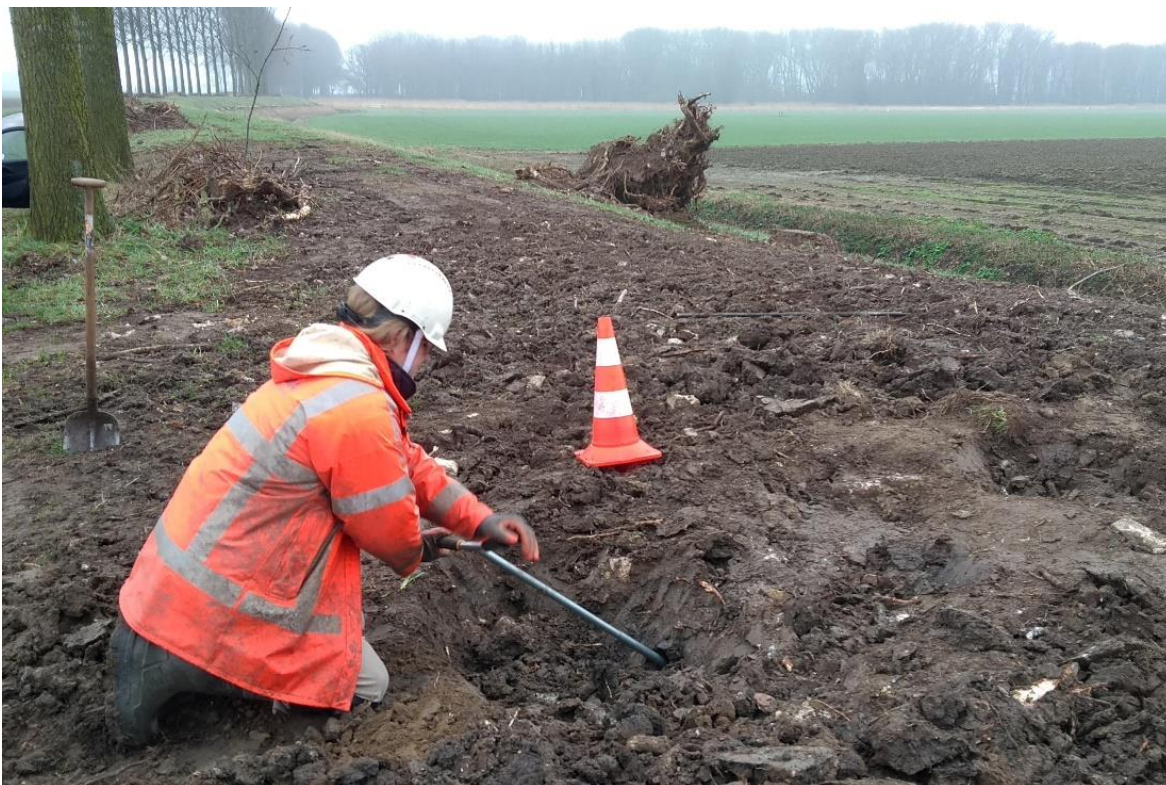
Op de top van de dijk werd geconstateerd dat een deel van het gewelf van de sluiskoker nog intact was. Om te onderzoeken of er geen holle ruimtes onder dit gewelf aanwezig waren, is naast onderzoek met een kleine camerasonde ook een booronderzoek uitgevoerd. Daarbij is geconstateerd dat er kleine ruimtes aanwezig waren, waarschijnlijk ontstaan door het inzakken van de grond onder de koepel en ook door het wegrotten van oude wortels van eerdere bomen.

*Afbeelding 7: Boring onder de koepel van de weer afgedekte sluis. Foto: Vestigia 2023.*

Na het onderzoek zijn de holtes opgevuld met bentoniet-klei. De sluiskoker en de strook langs de binnenwanden van de sluis zijn aangevuld met apart aangevoerd klei om de waterkerende werking van de dijk rond de sluisconstructie te garanderen.

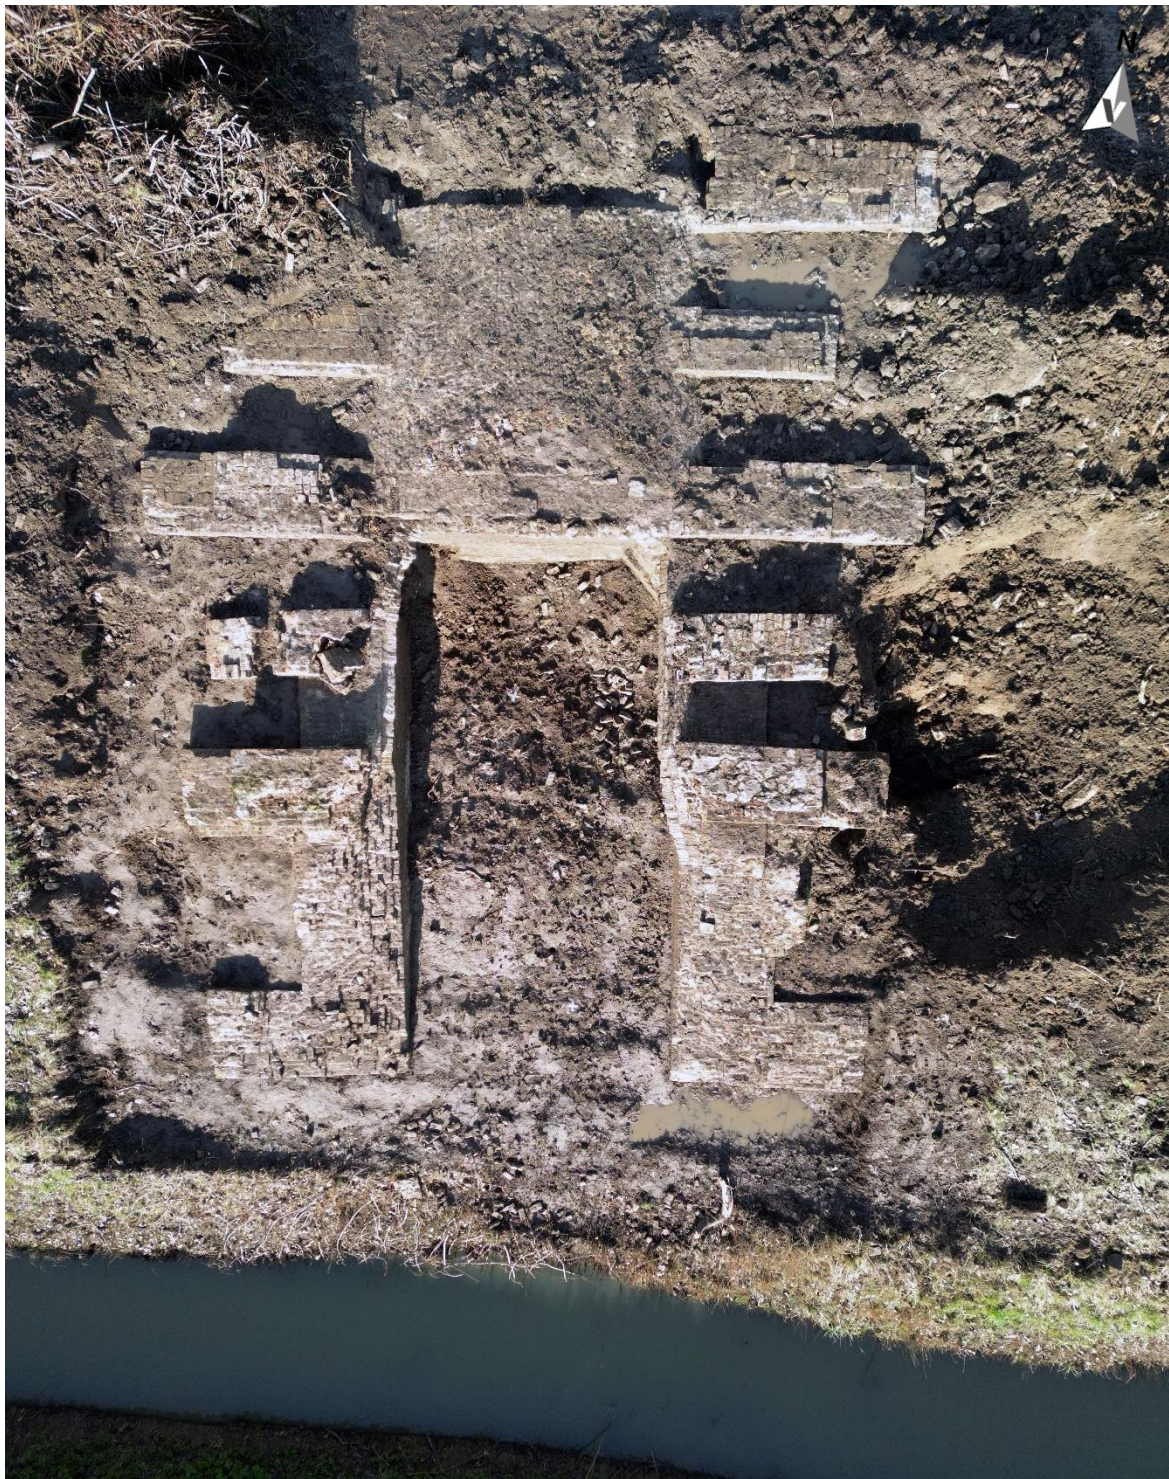
Omdat de dijkversterking alleen aan de zuidzijde van de Zeedijk is uitgevoerd, was alleen daar de mogelijkheid om de constructie te onderzoeken. Het noordelijke deel van de sluis is waarschijnlijk nog gedeeltelijk aanwezig onder de weg; dit deel viel buiten het onderzoek zodat we daar niet weten wat er nog bewaard is (Afbeelding 8). Het onderzochte gedeelte van de sluisconstructie bestaat uit de twee kokerwanden (de muren aan weerszijde van de strook waar het water door de sluis stroomt). Aan de bovenzijde worden deze muren, daar waar de dijk ligt, met elkaar door een gewelf verbonden, waardoor een ‘tunnel’ wordt gevormd. Aan de buitenzijde van de kokerwanden zijn aan elke zijde tenminste zes steunberen geplaatst. Hiervan is tijdens het onderzoek slecht de bovenzijde vrij gelegd. Omdat het noordelijk deel niet is vrij gelegd is onduidelijk hoe de noordzijde van de sluis eruit heeft gezien (Afbeelding 9 en 10).

Afbeelding 9: Bovenaanzicht van de sluisconstructie met aan de onderzijde de koker met links en rechts de kokerwanden en daarbuiten de steunberen. Aan de bovenzijde ligt het gewelf over de koker, waardoor alleen de steunberen aan de zijkant nog te zien zijn. Noorden is aan bovenzijde van de foto. Foto: BVL De Winter.

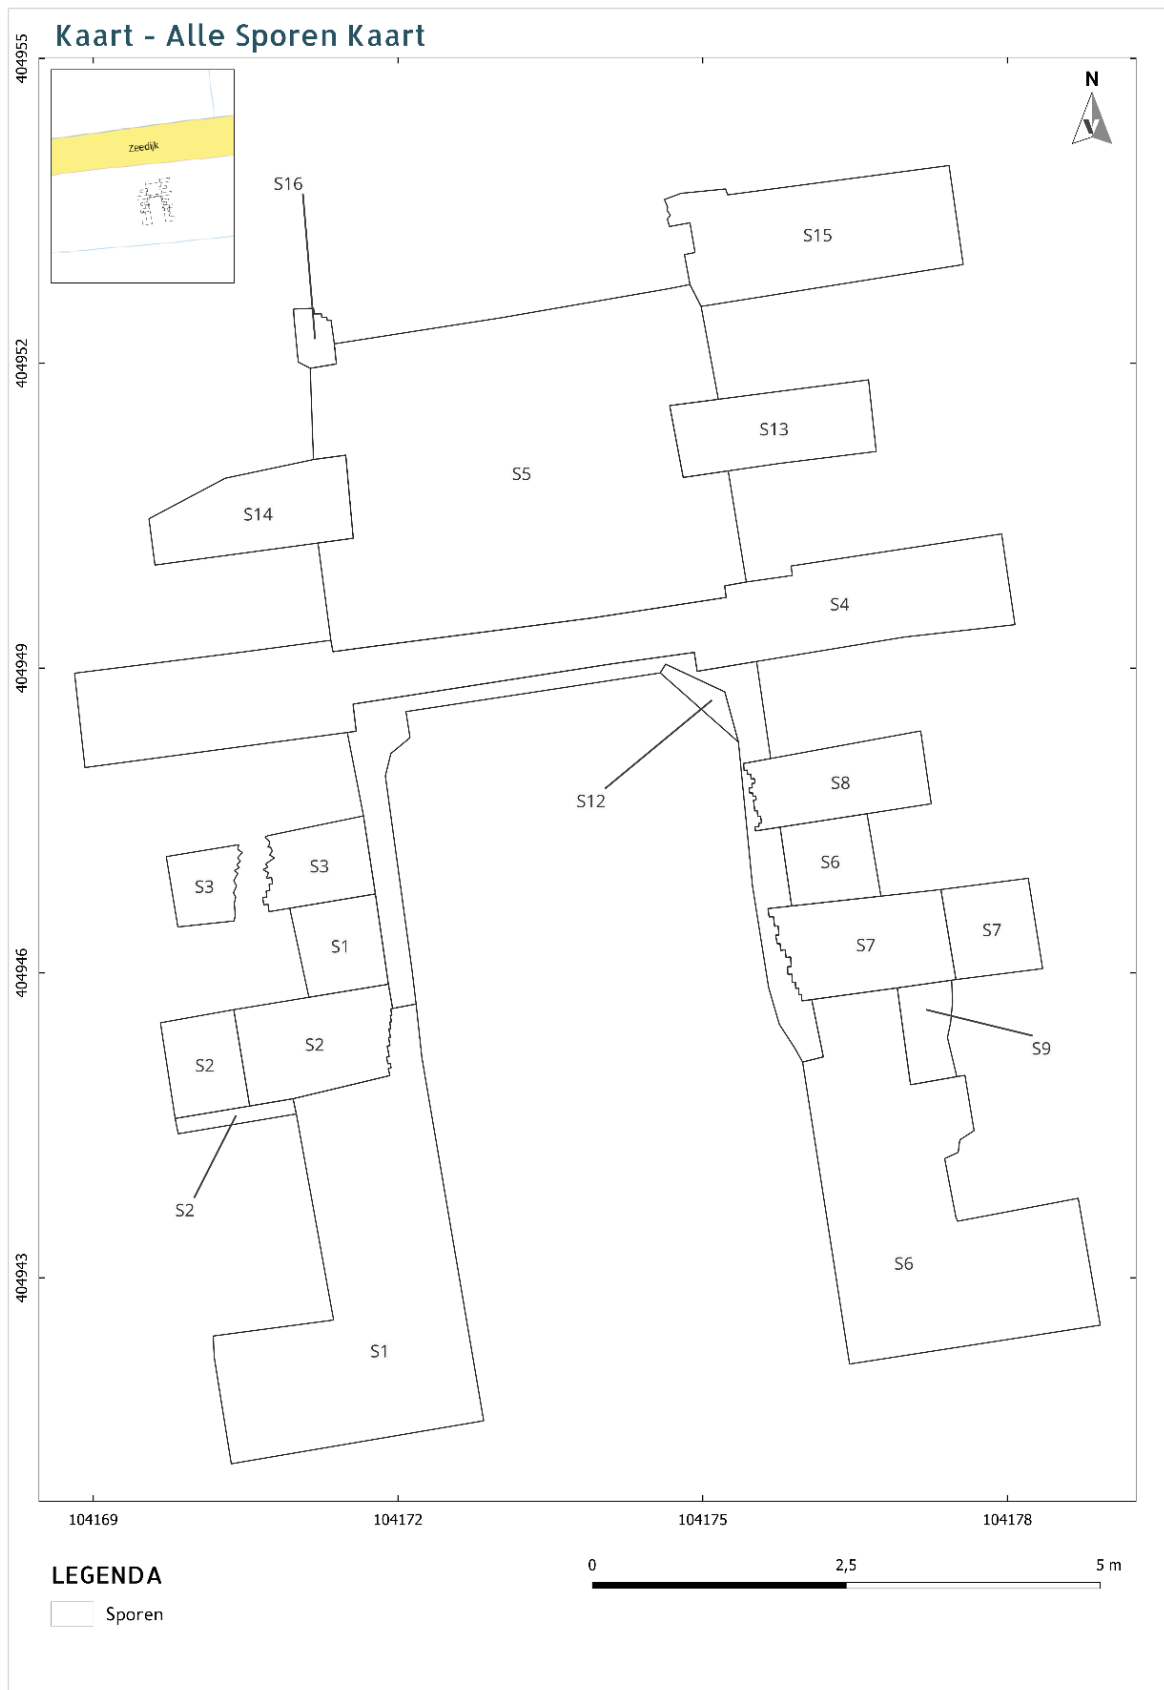
Afbeelding 10: Overzichtskaat van de inmeting van de sluisconstructie. De S-nummers staan voor de verschillende onderdelen van de constructie. Bron: Vestigia.

De onderdelen S1 en S6 betreffen de wanden van de koker (Afbeelding 10 & 12). Aan de zuidzijde van de koker liggen de keerwanden naast de doorgang van de sluis. Deze combinatie van keerwanden wordt ook wel de retourmuur genoemd. De zichtbare lengte van kokerwand S1 tot de wand onder het gewelf (S10) bedraagt ca. 6,9 m, het zichtbare deel van kokerwand S6 is net iets langer en is ca. 7 m. De onderlinge afstand tussen de kokerwanden is circa 3,7 m. De keermuur S1 is aan de frontzijde ca. 2,5 m breed en 1,3 m dik. Deze afmetingen gelden ook voor de keermuur S6 aan de overzijde. De dikte van de kokerwand S1 bedraagt ca. 1,3 m, wat gelijk is aan de breedte van de keermuur S1. Kokerwand S6 is ca. 1,25 m breed, wat iets smaller is dan de keermuur S6.

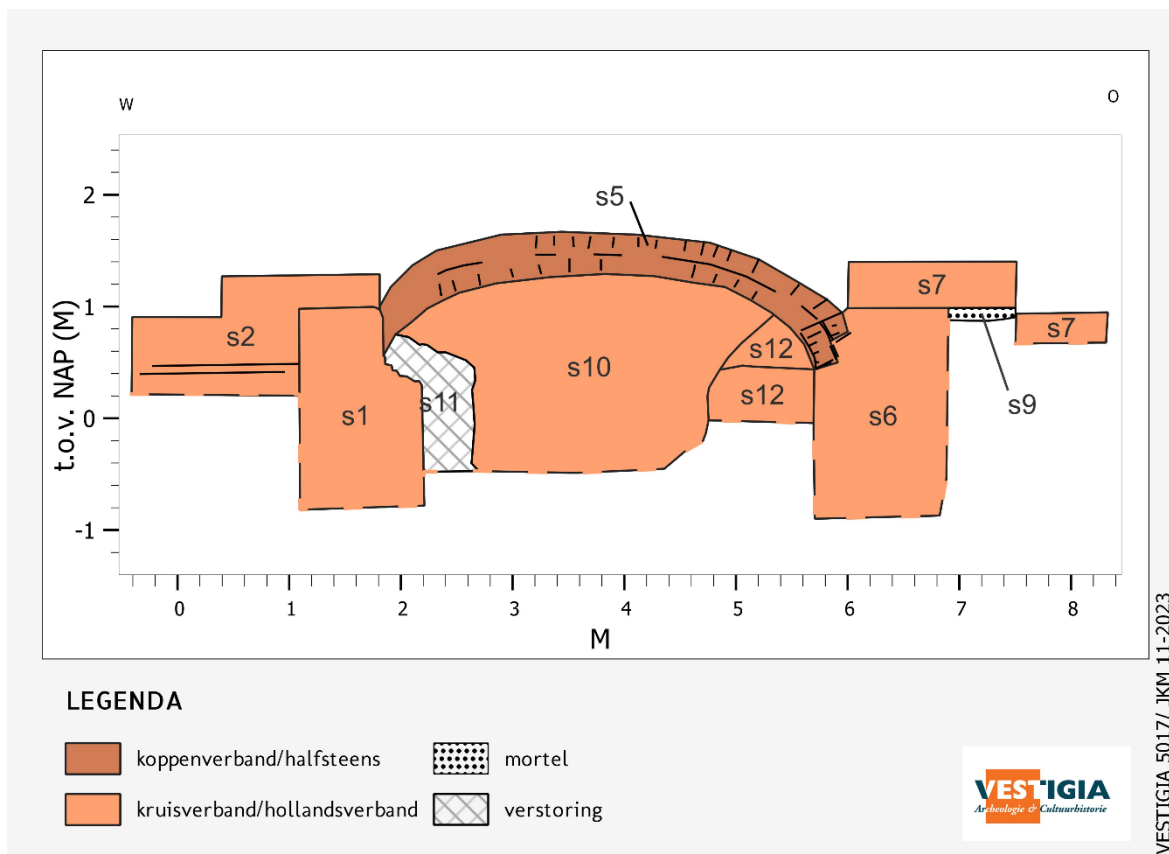
Afbeelding 12: Dwarsprofiel over de sluisconstructie. Bron: Vestigia 2023.

Tussen S1 en S6 ligt de 'koker' van de sluis waardoor het water stroomde. S1 en S6 zijn de wanden van de koker.

S2 en S7 zijn twee steunberen waarvan alleen de bovenzijde is onderzocht.

S5 is het koepelgewelf over de sluiskoker.

S10 en S12 is de dwarswand in de koker die tot tegen het gewelf is opgemetseld.

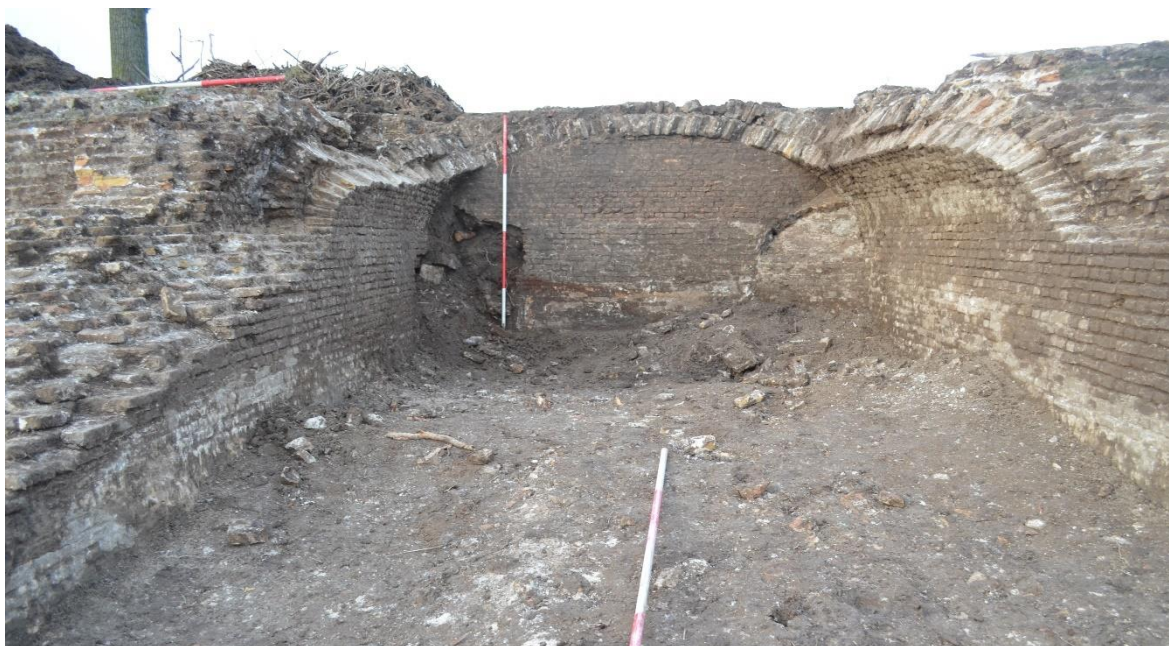
Over de sluisgang is een koepelgewelf (S5) aangebracht (Afbeelding 12 en 13). Dit koepelgewelf is opgebouwd uit dezelfde IJsselstenen als de wanden en zijn in koppenverband / halfsteensverband gelegd. De koepel bestaat uit een twee-steens laag waarbij de stenen op hun smalle zijde zijn aangebracht. De boog van het gewelf is geen egaal en gelijk verlopende boog, maar heeft aan de zijkanten een iets steiler verlopend karakter en is in het midden veel vlakker van aard. De aanzet van het gewelf is aan de binnenzijde van de sluisgang op ca. 0,48 m +NAP. Ten opzichte van de aansluitpunten heeft het gewelf een boogconstructie waarbij de binnenzijde van de boog op het hoogste punt een NAP-hoogte heeft van ca. 1,64 m +NAP.

Afbeelding 13: Aanzicht in de koker naar het noorden met het koepelgewelf en wand dwars op de koker. Foto: Vestigia.

Er is geen specifieke sluitsteen of rij van sluitstenen op de top van het gewelf aanwezig. De afwezigheid van een specifieke sluitsteen kan ook wijzen op dat wat nu als aanzicht van het gewelf is gedocumenteerd niet het oorspronkelijke aanzicht of frontmuur is geweest. Het gewelf zal dan langer richting de zuidzijde zijn geweest. Gezien het licht rondlopende karakter van de bovenzijde van de wanden in de koker kan worden geconcludeerd dat het gewelf tot nagenoeg vooraan de watergang door de sluis aanwezig zal zijn geweest. Vanaf 3 meter vanaf de zuidzijde van de sluisconstructie is de aanzet van het gewelf nog zichtbaar. Vermoedelijk heeft dit doorgelopen tot vooraan de sluis.

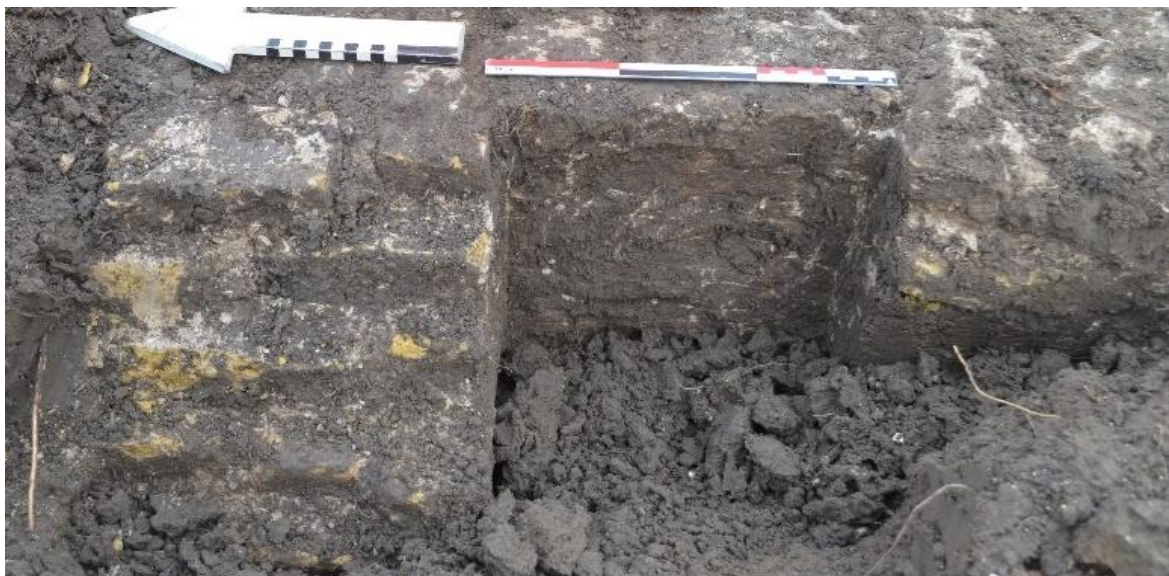
Aan de westelijke zijde van de steunbeer S15 is een sponning aanwezig (Afbeelding 15). De sponning heeft een afmeting van ca. 20x30 cm en is verticaal aangebracht in de steunbeer. Vermoedelijk heeft het gefungeerd als sleuf voor het verticaal begeleiden van een schuif. Een schuif, bestaande uit een constructie van houten balken en planken, kon in de sluisdoorgang worden neergelaten of opgehaald om het water vanuit de Mark tegen te houden. Het is een zwaarder middel dan het openzetten van de sluisdeuren die daarmee de lagere waterstanden en de in- en uitstroming van het water kon reguleren. De tegenoverliggende sponning is niet aangetroffen aangezien ter hoogte van de verwachte locatie een takkenbos lag die niet verwijderd mocht worden in verband met mogelijke aanwezige beschermde fauna. De overzijde van S15 is daarom niet onderzocht, maar gezien de hoogte van het maaiveld bestaat de kans wel dat deze resten daar nog in de ondergrond aanwezig zijn.

Afbeelding 15: De inkeping in de steunbeer aan de noordoostzijde van de sluis. Foto: Vestigia 2023.

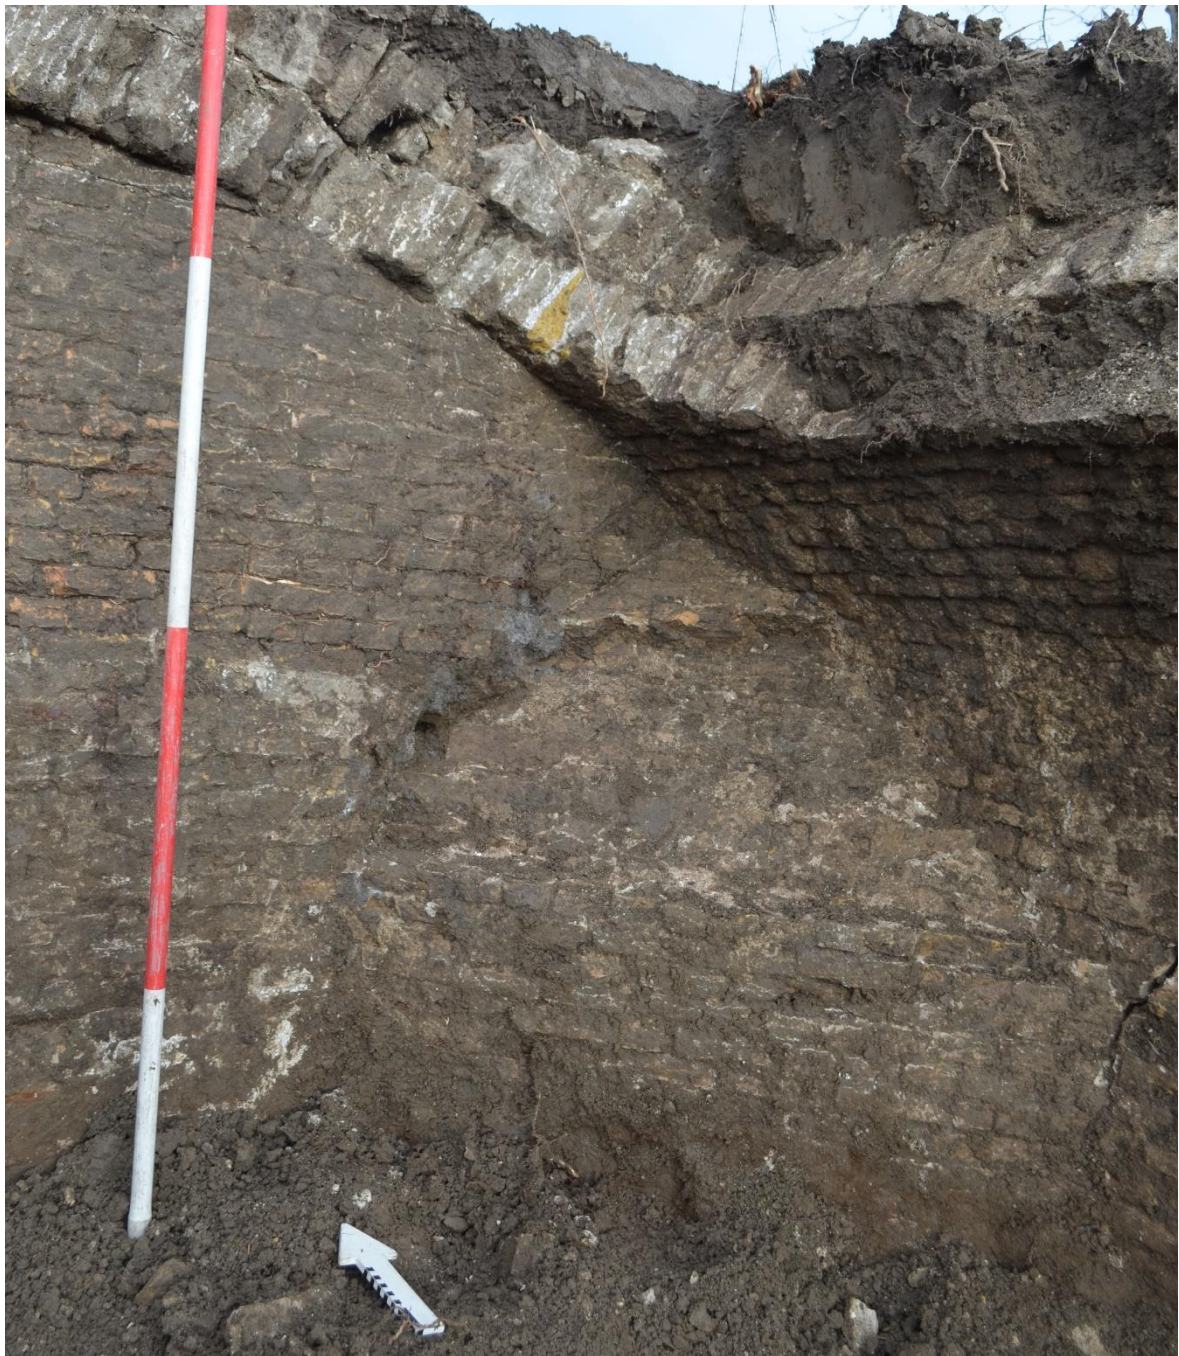
Aan de oostelijke zijde van de sluiskoker is in de hoek van de dwarswand en de kokerwand een kwartronde steunbeer aangebracht (Afbeelding 16). De steunbeer is, net zoals de dwarswand, tegen de kokerwand, maar in verband met de dwarswand gemetseld ter ondersteuning van de dwarswand en de kokerwand. Daardoor wordt de druk op de zwakke overgang van dwarswand naar kokerwand weggenomen. De opbouw en samenstelling van deze steunbeer is identiek aan die van de dwarswand.

Afbeelding 16: De koepelvormige steunbeer in de sluiskoker, op de overgang van de kokerwand (rechts) en de dwarswand (links). Foto: Vestigia 2023.

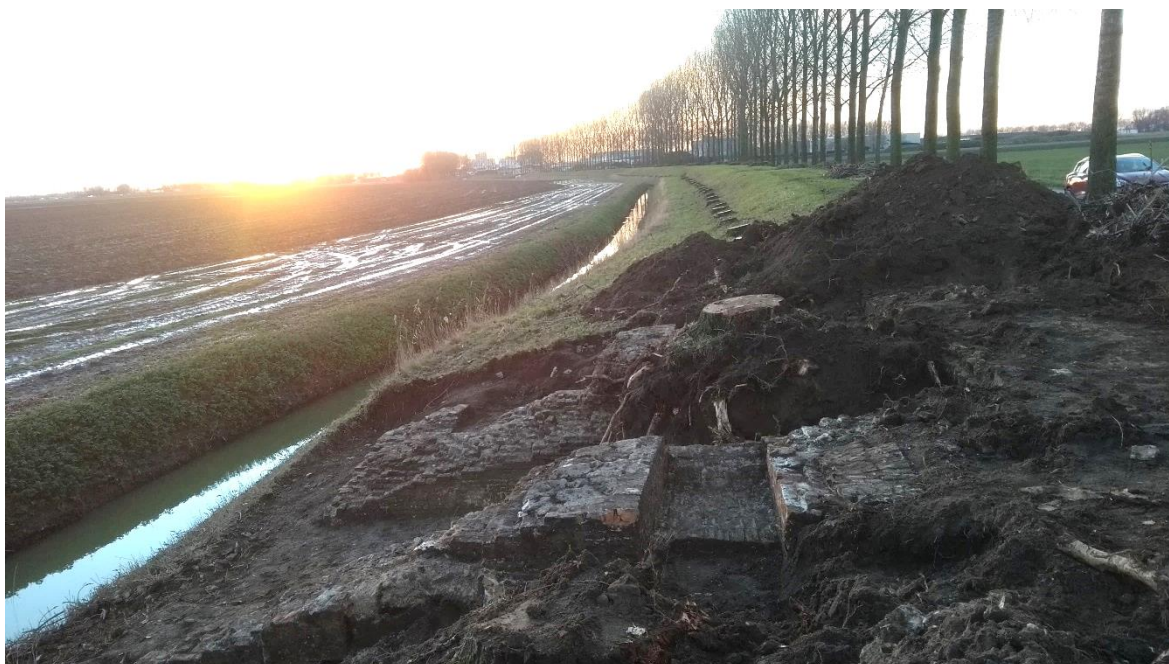
Nadat de sluis in onbruik is geraakt, is er zowel door de mens als door de natuur flinke schade aan de constructie toegebracht. Aan de zuidzijde is een groot deel van de sluisconstructie weggebroken. De breuklijn van het muurwerk volgt nagenoeg het oppervlak van het dijklichaam (Afbeelding 17); de resten van het muurwerk kwamen op sommige plekken al direct tussen het gras in beeld en op andere delen al na 10-15 cm afgraven van de graslaag. Aan de slootkant zijn de retourmuur ofwel de keerwanden grotendeels weggebroken. De bovenzijde van het muurwerk ligt daar op ongeveer 0,1 m – NAP. Daarna is de breuklijn te vervolgen naar de top van de dijk. De steunberen S2, S3, S7 en S8 zijn flink beschadigd en delen zijn verwijderd, van de steunberen S4 en S13 tot en met S16 is vooral de bovenzijde geraakt. Bij steunbeer S3 is zelfs een breuk rond het midden van de steunbeer ontstaan waardoor deze in twee losse onderdelen in het dijklichaam ligt. De bovenzijde van de deels weggebroken steunberen bovenop de dijk komt uit op ongeveer 1,5 m + NAP. De lijn tussen deze maten geeft globaal de lijn van het wegbreken van de kokerwanden en de steunberen aan. Van het koepelgewelf is bijna de helft weggebroken. Doordat het wegbreken van de sluisconstructie de lijn van de dijk heeft gevolgd, is vooral het zuidelijke deel van het gewelf afgebroken. Des te hoger in het dijklichaam, des te meer er van het licht rondlopende gewelf bewaard is gebleven.

Afbeelding 17: De vrijgelegde sluisconstructie, al aanwezig vlak onder het oppervlak. Maar ook de bomen staan direct in of naast de sluisgang. Foto: Vestigia 2023.

Zowel op het talud van de dijk als bovenop de dijk hebben bomen gestaan (Afbeelding 17). Deze bomen stonden ook vlak naast de sluisconstructie en zelf ook in de sluiskoker (Afbeelding 18). Dit heeft ook schade aangebracht aan de sluisconstructie. De wortels van de bomen groeien diep in de bodem waardoor deze het niveau van de sluisconstructie hebben bereikt. Daardoor zijn door het steeds groter, langer en dikker worden van de wortels scheuren of breuken aangebracht en zijn delen van de muren ontzet en uit elkaar gedrukt.

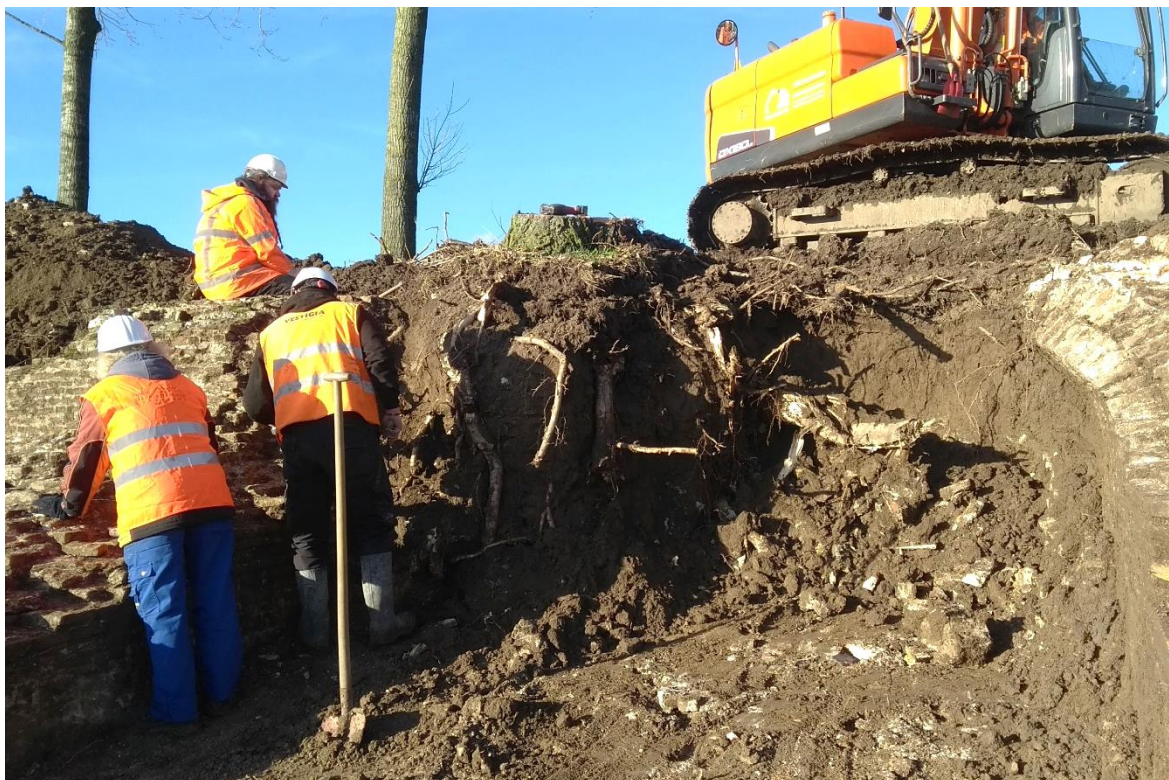
**Afbeelding 18:** In de sluisgang heeft tot kort voor het onderzoek nog een grote populier gestaan, waarvan het wortelstelsel deels in de sluiswand was gegroeid. Foto: Vestigia 2023.

Het grootste deel van het gewelf aan de zuidzijde is weggebroken. Er kan niet met zekerheid worden aangegeven wanneer dit is gebeurd. Mogelijk vond dit plaats op het moment dat de sluis in onbruik raakte, maar logischer lijkt het dat het gewelf en de kokerwanden zijn afgebroken bij het herprofiëren van het dijklichaam nadat de sluis zijn functie verloor. Hiervoor pleit dat de breuklijn van de muren en het gewelf overeenkomt met de lijn van het dijklichaam aan het maaiveld. Aan de noordzijde lijkt het gewelf te eindigen na de sponning van de schuif. Omdat hier alleen de bovenzijde is vrij gelegd en er niet kon worden verdiept, is dit niet met zekerheid vastgesteld. Wel is met boringen bepaald dat direct ten noorden van het nu vrij gelegde deel geen gewelf aanwezig is. Aan de noordzijde loopt het dijkprofiel ook al snel weer af naar de lager gelegen asfaltweg en daarna naar de teensloot die ten noorden van de dijk ligt. Mogelijk dat bij het herprofiëren van de noordzijde van de dijk ook hier de bovengrondse restanten van de sluis zijn verwijderd tot vlak onder het maaiveld. De kadastrale minuut uit de periode 1811-1832 (Afbeelding 19) geeft wel een aanwijzing voor een langer verloop van deze sluisconstructie. Op de kaart wordt een langere rode rechthoek getekend dan de lengte die is blootgelegd tijdens het archeologisch onderzoek.

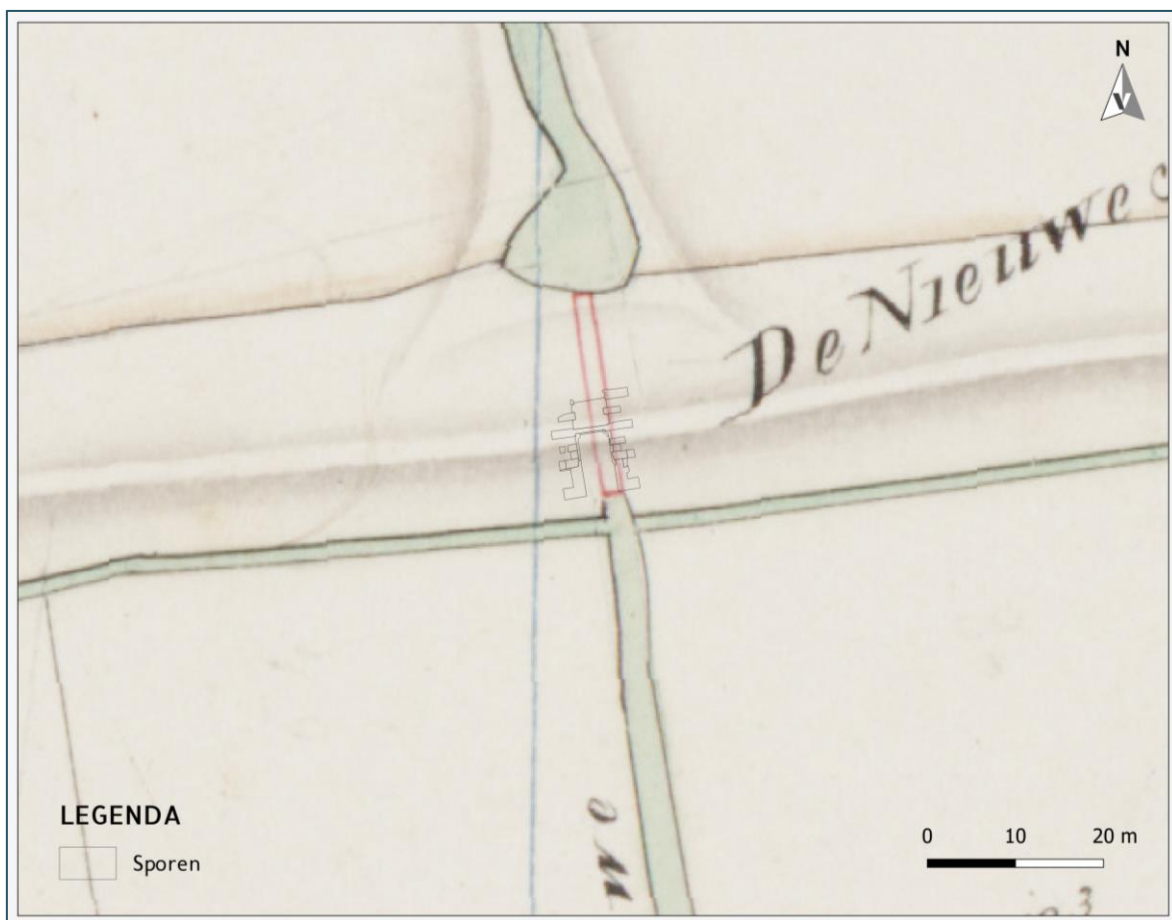
Afbeelding 19: De restanten van de sluisconstructie afgebeeld op de kadastrale minuut van 1811-1832. In rood de dunne lijn van de ligging van de sluisconstructie volgens de historische kaart, in dunne grijze lijnen de restanten van de sluis. Bron: Vestigia 2023 & Beeldbank RCE.

De duiker is zeker tot aan het begin van de 19<sup>e</sup> eeuw nog in gebruik geweest en gedocumenteerd als 'De Nieuwe Sluis', gebaseerd op de vermelding op de kadastrale minuut uit die tijd (Afbeelding 19).
